大阪あーかいぶず

第34号 平成16年9月

大阪の台風災害と高潮対策

当館所蔵資料『航空写真』と『地形図』の紹介

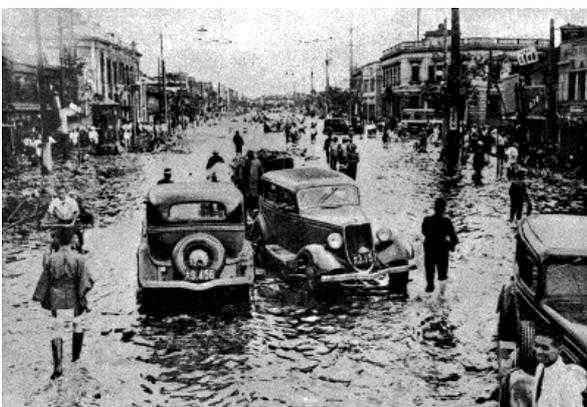
室戸台風で浸水した大阪市西区本田二番町商店街
(『大阪府風水害誌』より)

また、低圧と暴風により大阪湾には高潮が起き、大阪市の低地は海岸から4km以上の陸上まで浸水し、堺市は全市の3割、岸和田市は2割が浸水するなど、その被害は甚大であった。

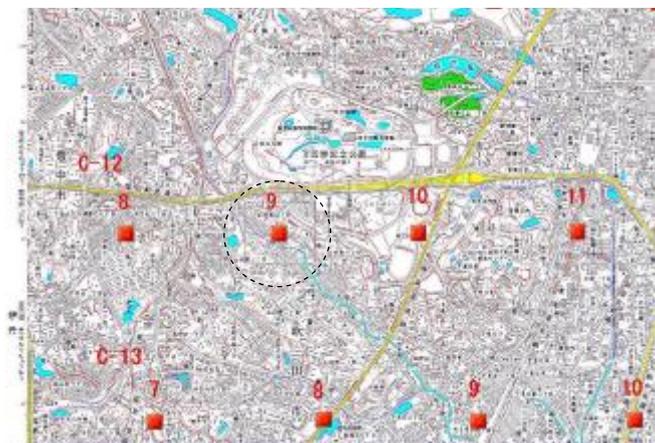
「昭和 45 年度 航空写真標定図（万国博記念公園辺り）」

この航空写真は、都市計画のもとになる地形図を作成するため、飛行中の航空機から航空カメラを使用して撮影されたもので、写真の大きさは、1 枚 23 cm×23 cm です。航空写真が、どの場所で撮影したか特定するために必要な航空写真標定図と呼ばれる地図があります。その地図上には、撮影した航空写真の撮影地点、撮影コース番号、写真地点番号などが記されており、これを使って見たい場所の航空写真を探し出します。

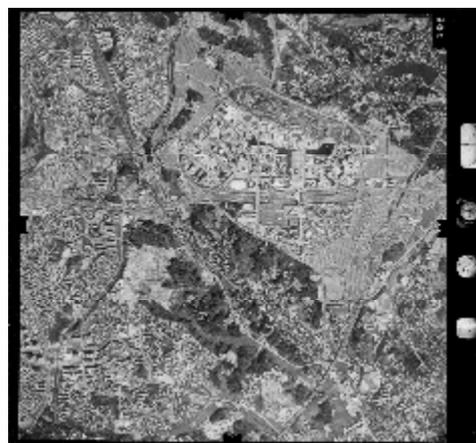
「右の標定図ポイント C-12-9 の航空写真」

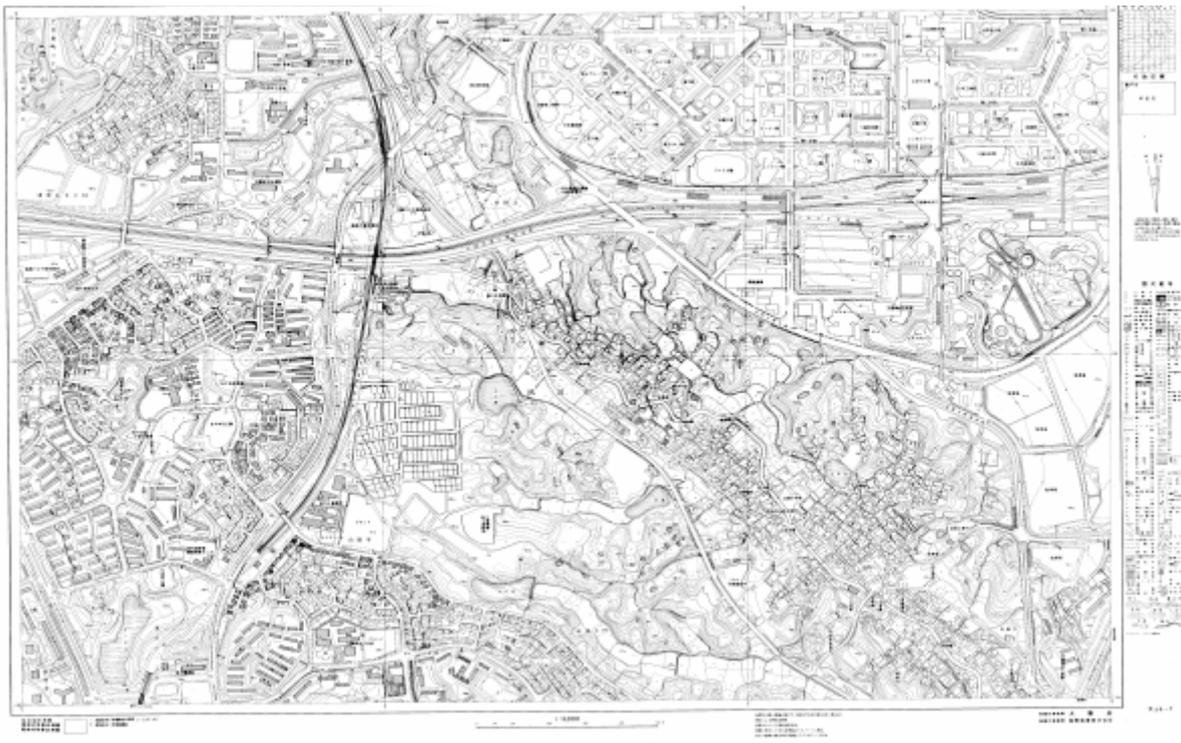
「昭和45年度 地形図（万国博記念公園辺り）」

航空写真をもとにして、道路、等高線などを正確に描き、地形図が作成されます。地形図の大きさは、1枚60cm×80cmです。この地形図も当館で閲覧することができます。
